BILAN ENVIRONNEMENTAL

Synthèse des contrôles

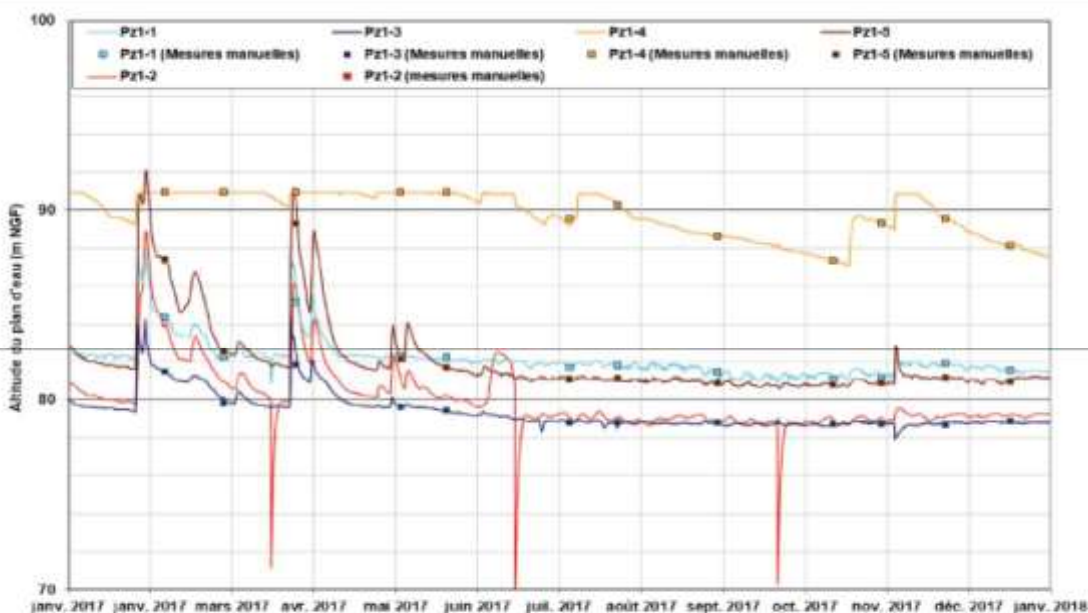
Graphique 2 : Évolution du niveau piézométrique dans les piézomètres de la carrière GSM et de l'ISDND comparée à la pluviométrie

EAUX SOUTERRAINES – Suivi dynamique (extrait rapport BERGASUD)

- Rappel : Ouvrage **Pz1-4** intercepte un niveau perché mal connecté à l'aquifère Valanginien actif
- **2 périodes de crues** : janvier et mars

- **Faible variabilité de la piézométrie** d'une année à l'autre

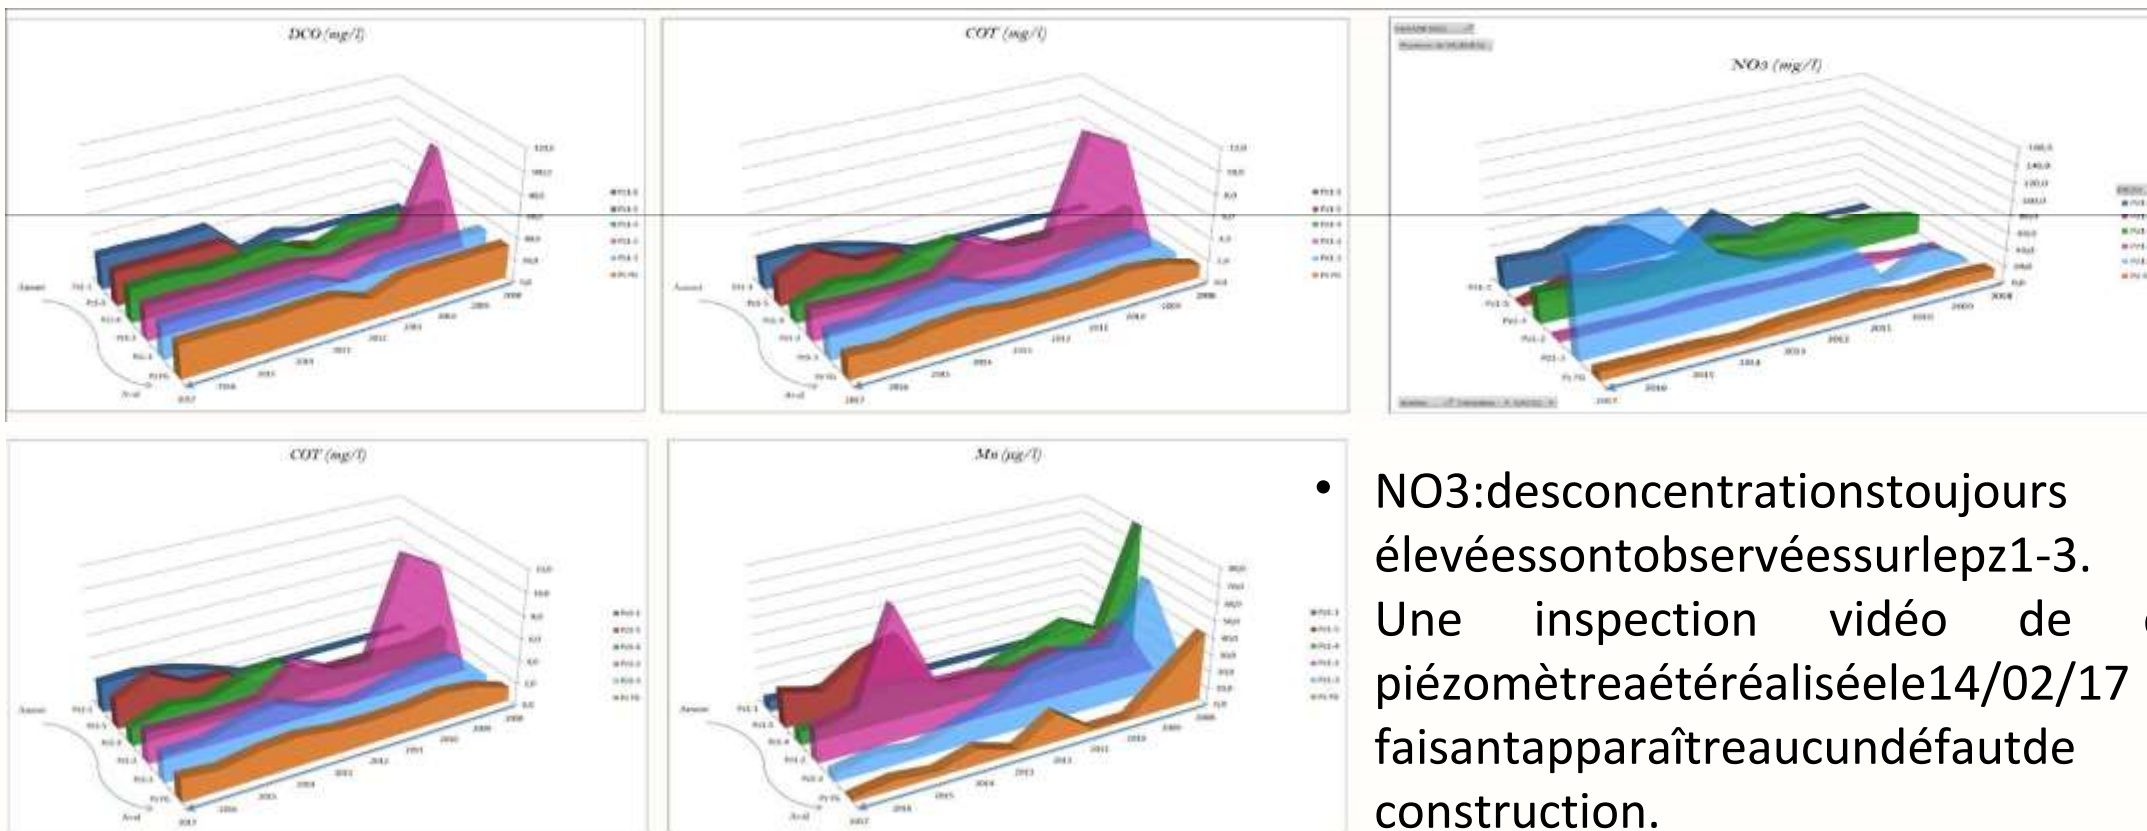
EAUX SOUTERRAINES – Suivi des traceurs de pollution : DCO, COT, Mn & Cr.

- NO3: des concentrations toujours élevées sont observées sur les pz 1-3. Une inspection vidéo de ce piézomètre a été réalisée le 14/02/17 faisant apparaître aucun défaut de construction.

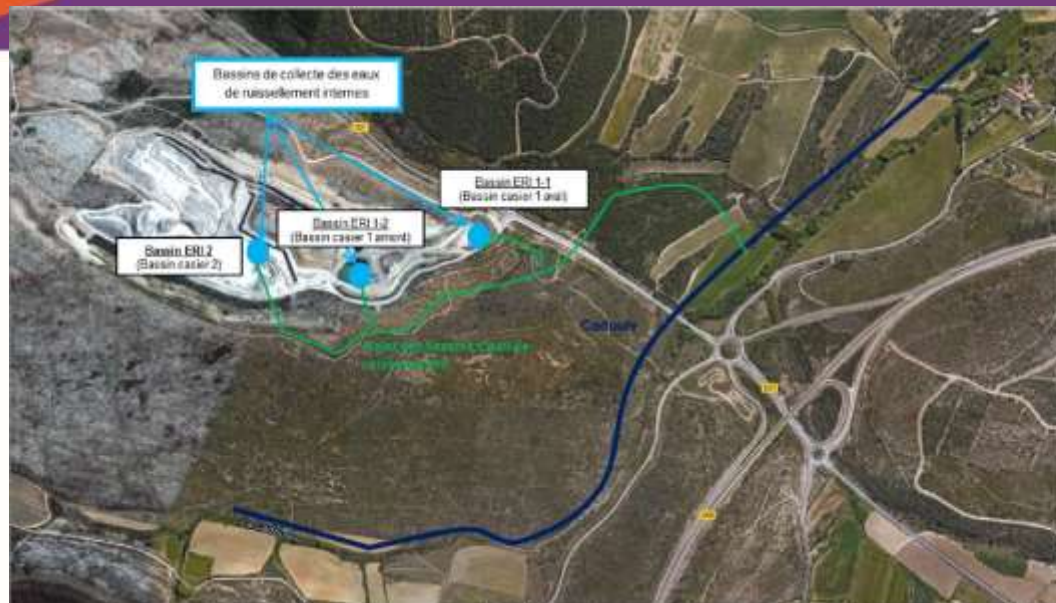
L'année 2017 est plutôt sèche (498,88 mm). Aucune vidange des bassins d'eaux pluviales n'a été effectuée. Les pluies du printemps ont été conservées dans les bassins pour la protection incendie estivale. Les pluies de fin d'année ont été vidangées au début 2018.
